Praxishilfe

Bauen im Rutschgebiet – Hinweise für Bauherrschaften und Baubehörden

1. September 2023

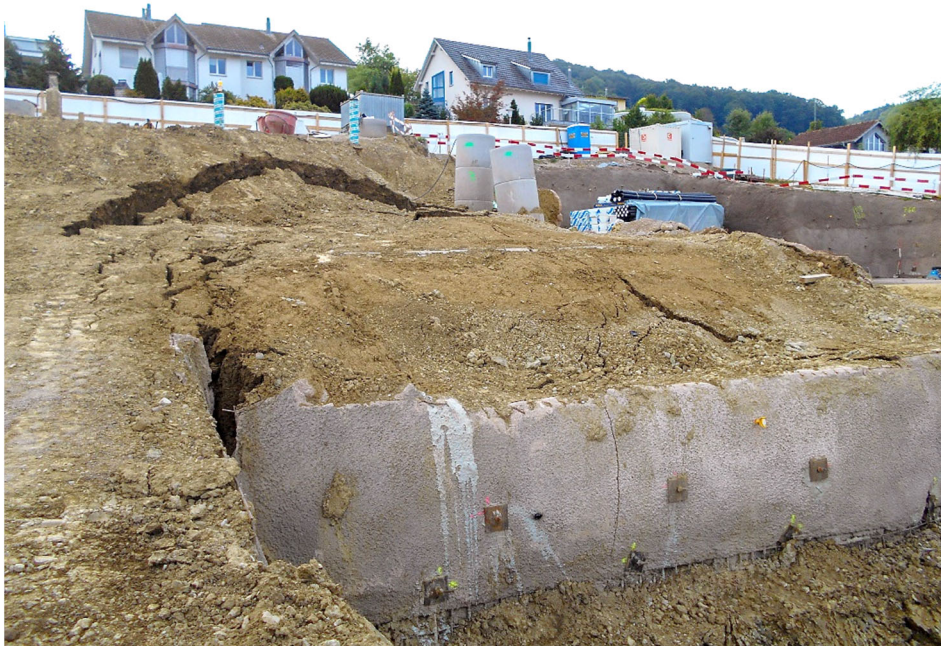
Abb. 2: Baubedingt ausgelöste Instabilität in einem rutschanfälligen Gebiet

Viele Rutschhänge sind alt und heute scheinbar stabil oder bewegen sich nur langsam. Die treibenden sind mit den rückhaltenden Kräften im Gleichgewicht. Dieses labile Gleichgewicht kann durch kleine natürliche oder künstliche Veränderungen wie etwa Starkniederschläge oder Baueingriffe empfindlich gestört werden. Dies kann zu einer Aktivierung der Rutschung führen, wobei im Extremfall die Rutschgeschwindigkeiten rasch von Null auf viele Meter pro Jahr anwachsen können. Ein besonderes Phänomen bei permanenten Rutschungen sind Schollen innerhalb der Rutschung, welche sich unterschiedlich schnell bewegen und damit an Übergängen zu Zerscherungen mit differentiellen Bewegungen führen.

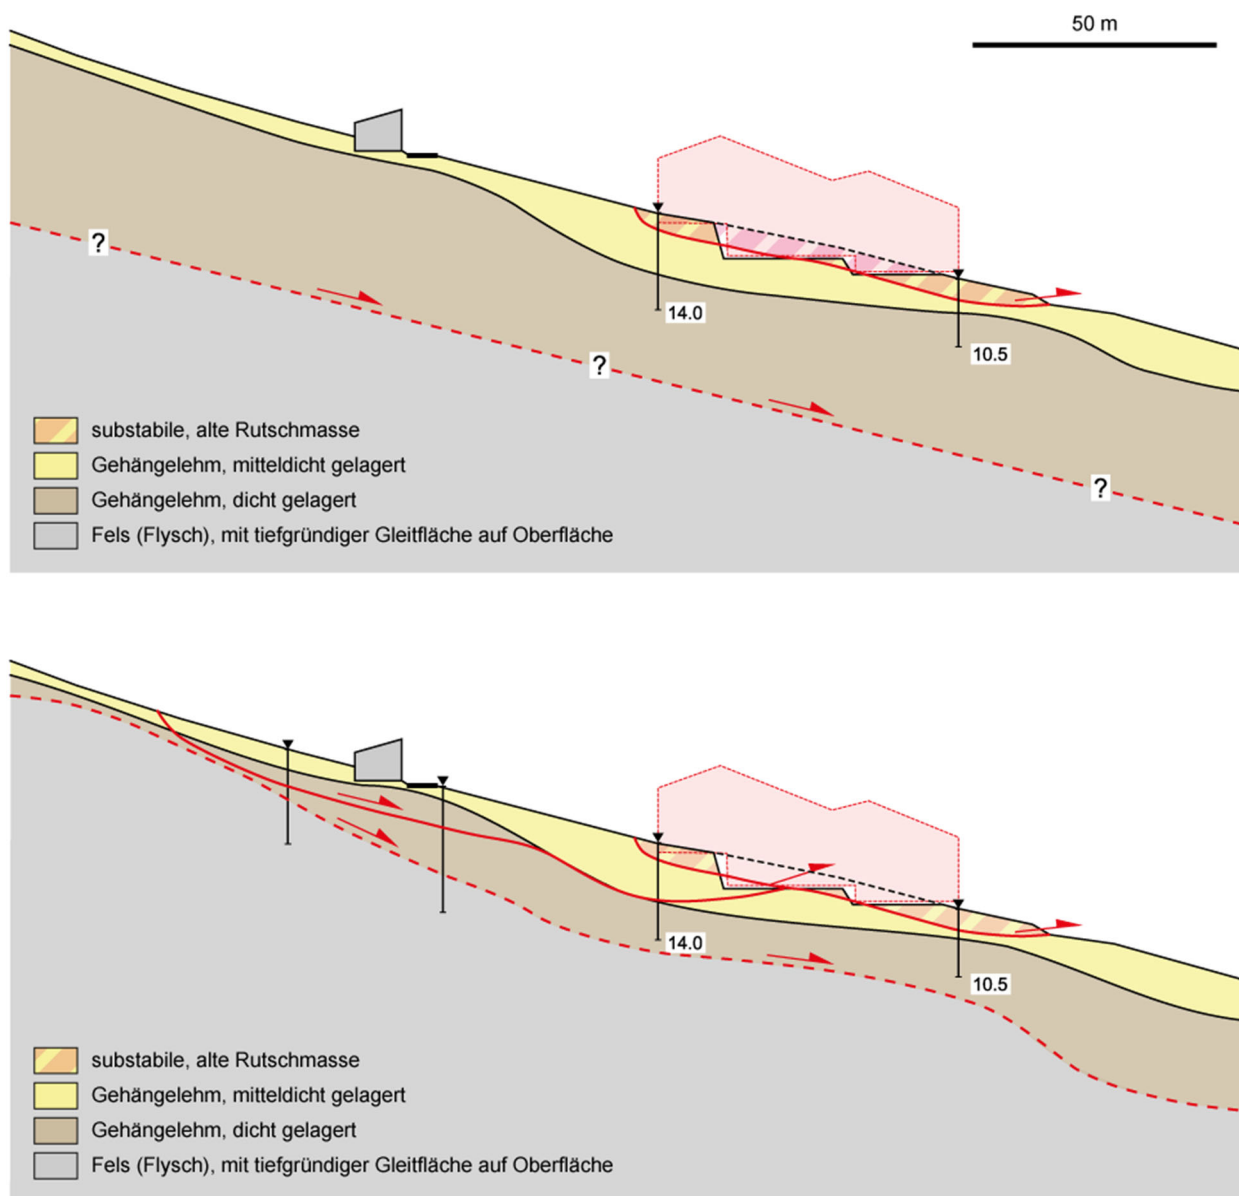
Abb. 2, Bild oben: Baugrundkenntnis vor Baubeginn; Bild unten: Baugrundkenntnis nach Schaden und vertieften Untersuchungen

Erst in der Folge dieses und weiterer Ereignisse wurden umfassende geologisch-geotechnische Untersuchungen über das Baugebiet mittels Seismik, Bohrungen, Inklinometermessungen, Geodätische Messungen durchgeführt. Diese zeigten komplexe geologische Verhältnisse. Infolge nachgewiesener Scherbebewegungen musste nachträglich ein Teil des Baugebiets der «roten Gefahrenstufe» zugewiesen werden, wodurch zwei Bauparzellen unbebaubar wurden. Das übrige Baugebiet wurde mehrheitlich der blauen Gefahrenstufe zugewiesen und mit strengen Auflagen für Baugesuche belegt, wie etwa dem Gebot für detaillierte geologisch-geotechnische Untersuchungen, Stabilitätsnachweise und Überwachungskonzept.

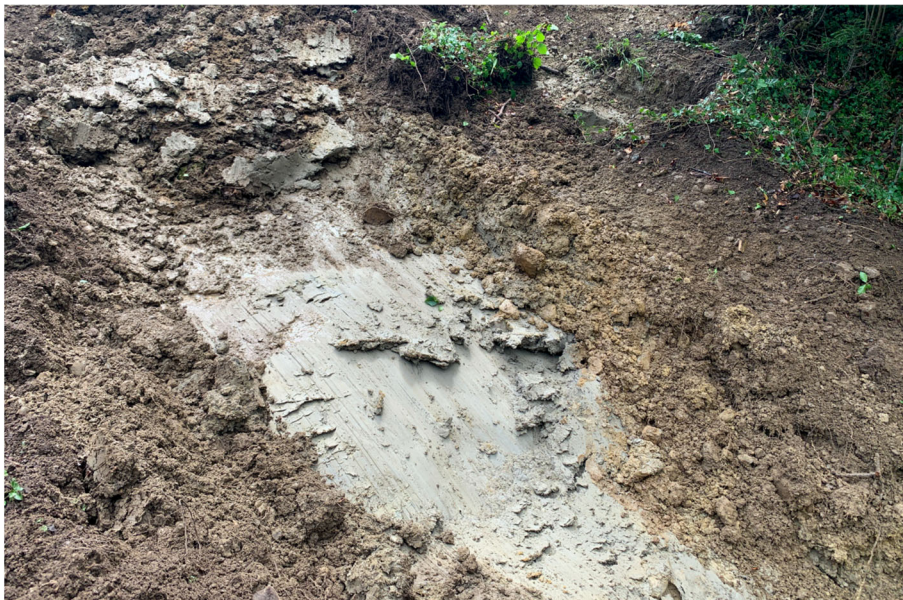
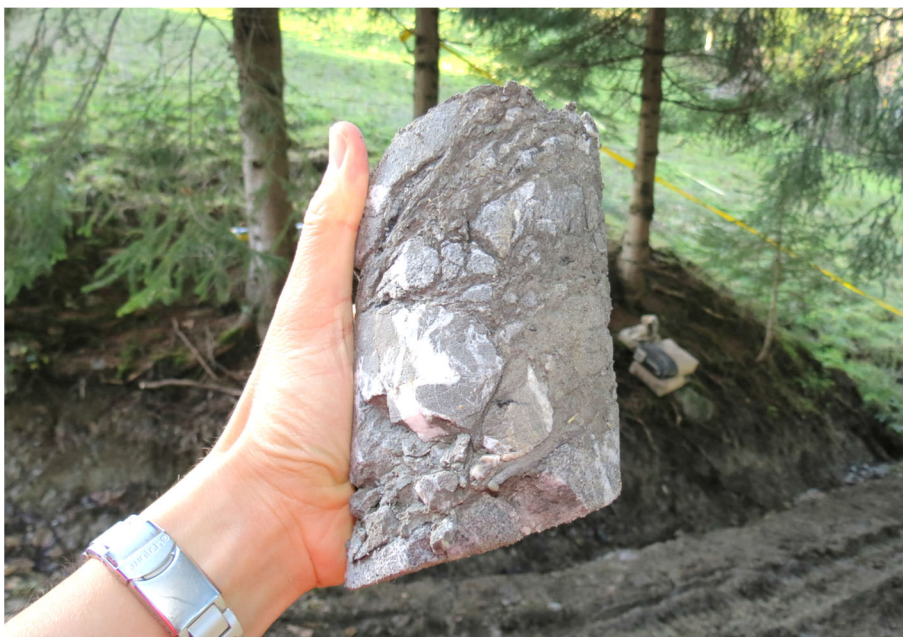
Abb. 1: Bild oben: alte Gleitfläche; Bild unten: «Rutschbrekzie» (ehemals, Sandstein)

Rutschmassen bestehen meist aus Locker-, seltener Festgesteinen, welche aufgrund Jahrhunderte bis Jahrtausende alter Rutschprozesse disloziert, verformt und daher stark gestört sind. Typischerweise bestehen solche Rutschmassen aus Ton, Silt und Sand und mit einem stark variablen Anteil von Kies, Steinen und Blöcken. Aufgrund früherer Rutschbewegungen sind oft auch Pflanzenreste bis hin zu Baumstämmen eingearbeitet. In geotechnischer Hinsicht sind Rutschmassen oft wie folgt zu charakterisieren:

- enthalten alte, leicht reaktivierbare Gleitflächen, auf welchen nur noch eine reduzierte Restscherfestigkeit vorhanden sind ($\varphi' = 10\text{--}15^\circ$, $c' = 0$),
- weisen schlechte Scherfestigkeitseigenschaften auf,
- können sehr heterogene Durchlässigkeiten aufweisen und sind oft kaum drainierbar,
- können (sub-)artesischen Wasserdruckspiegel beinhalten,
- meist Baugrundklasse E oder F nach SIA-Norm 261:2014.
